**Institut für Schadenverhütung
und Schadenforschung**
der öffentlichen Versicherer e.V.

Leitungswasserschäden

Leitungswasserschäden durch Eckventile
Warum Eckventile eine häufige Schadenursache sind

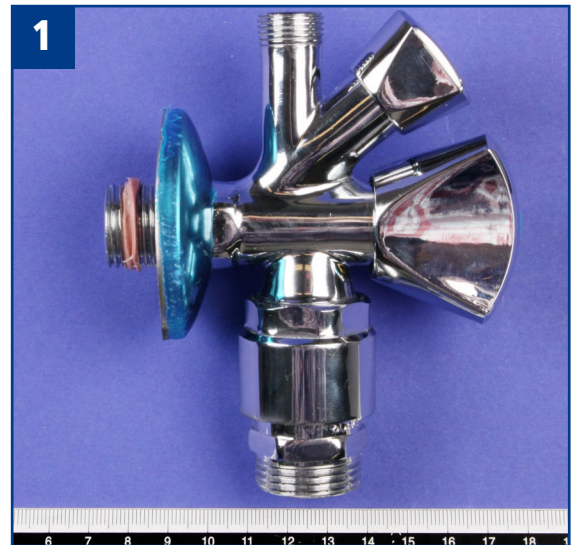
Eigentlich war es nur ein kleiner Auftrag für die Installationsfirma. In der Küche eines Einfamilienhauses sollten die Spültischarmatur und ein Eckventil ausgetauscht werden. An diesen Armaturen waren in der Vergangenheit bereits Leckagen aufgetreten. Deshalb wurden neue Armaturen installiert. Als Eckventil wurde ein Kombi-Eckventil eines deutschen Markenherstellers eingesetzt. Aber es dauerte nicht einmal zwei Wochen, bis erneut Leckagen auftraten. Weil die Installationsfirma sich einen Schaden an den neu installierten Teilen nicht vorstellen konnte, wurde das Institut für Schadenverhütung und Schadenforschung der öffentlichen Versicherer e. V. (IFS) mit der Ermittlung der Schadenursache beauftragt. Das dem IFS übersandte Eckventil sieht neuwertig aus. Äußere mechanische Beeinträchtigungen sind nicht zu erkennen. An der Rosette ist noch die blaue Schutzfolie vorhanden. Auch ohne spezielle Hilfsmittel ließen sich schon an der Innenseite der Rosette verkrustete Ablagerungen erkennen. Das konnte schon als erster Hinweis auf einen Wasseraustritt im Umfeld der Ablagerungen gewertet werden. Denn nach Verdampfung des ausgetretenen Wassers bleiben die Wasserinhaltsstoffe als weiße Ablagerungen zurück.

Bild 1: Das dem IFS zur Schadenursachenermittlung übersandte Kombi-Eckventil

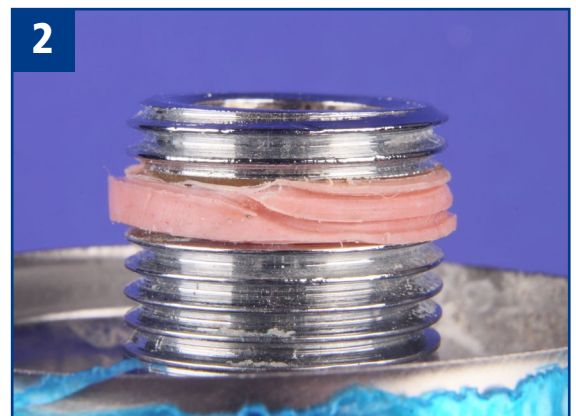
Nun wurde das selbstdichtende Gewinde mit dem Dichtungsring einer genauen Prüfung unterzogen. Damit eine Dichtwirkung und eine mechanische Stabilität eintreten, ist es unerlässlich, dass der Dichtungsring deutlich in das Gewinde hineingedreht wird – bis er nicht mehr zu sehen ist. Dann sollen noch minimal zwei Umdrehungen folgen. Das wird oft nicht beachtet.

Auch im vorliegenden Schadenfall hatte der Installateur diese Herstellervorgabe nicht eingehalten. Anhand von Bild 2 kann man die Schadenursache gut erkennen. Wäre der Dichtungsring, wie vorgeschrieben, völlig im Gegengewinde eingeschraubt gewesen, hätte das Gewinde in dem Dichtungsring rundherum Spuren hinterlassen. Etwa ein Drittel des Dichtungsringumfangs trug im vorliegenden Fall keine Gewindespuren. Beim Hineinschrauben wurde offensichtlich ein Teil des Dichtungsringes aus der Nut herausgequetscht. Außerdem wurde das Eckventil nicht weit genug in das Gegengewinde hineingedreht. Hierdurch kam es zu den Undichtigkeiten. Damit wurde der Leitungswasserschaden durch eine unsachgemäße Montage verursacht.

Bild 2: Das Gewinde des schadenursächlichen Eckventils mit dem Dichtungsring

Leitungswasserschäden an Eckventilen mit selbstdichtendem Anschlussgewinde häufen sich. Grund dafür ist eine unsachgemäße Montage, bei der Herstellervorgaben nicht beachtet werden. Lassen sich Eckventile mit selbstdichtendem Anschlussgewinde nicht weit genug in das Gegengewinde hineinschrauben, dürfen sie nicht verwendet werden. Der Versuch, behelfsmäßig mit Hanf abzudichten, führt regelmäßig zu Schäden.

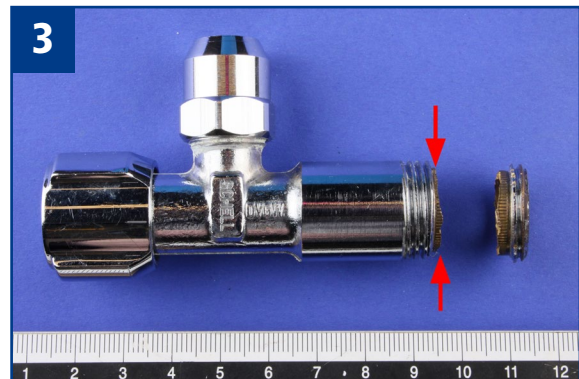
Nun zum konkreten Schadenfall: Was war passiert? In einem Wohnhaus war ein Eckventil abgebrochen. Das IFS sollte anhand des übersandten Ventils die Schadenursache ermitteln. Das Asservat bestand aus zwei Teilen. Im Bereich der Nut für den Dichtungsring im Gewinde war das Ventil gebrochen. Man muss kein Experte für Schadenuntersuchungen sein, um zu erkennen, dass in einem solchen Fall das Eckventil nicht um zwei Gewindgänge über den Dichtungsring hinaus in das Gegengewinde eingeschraubt gewesen sein kann. Im Bereich der Nut für den Dichtungsring ist die Materialstärke geringer als im normalen Gewinde. Mindestens 1,2 mm muss die Wandstärke betragen. Hier waren es 1,4 mm. Ein Materialfehler lag in dieser Hinsicht nicht vor.

Bild 3: Das schadenursächliche, gebrochene Eckventil: Die roten Pfeile markieren die Bruchstelle. Sie befindet sich im Bereich der Nut, die für den Dichtungsring vorgesehen ist.

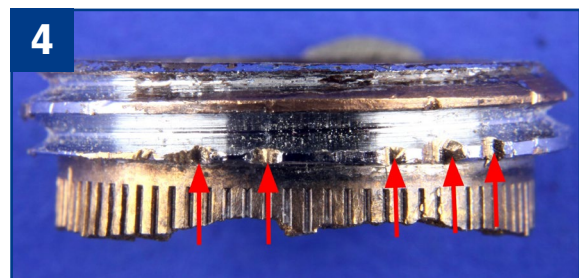
Nun wurden die Bruchstelle und das angrenzende Gewinde genauer betrachtet. Riefen und Hanffasern am Gewinde weisen darauf hin, dass der Monteur der Dichtwirkung des Dichtungsringes wohl nicht getraut hat und zusätzlich Hanf verwandte. Vom Hersteller wird ausdrücklich darauf hingewiesen, dass bei Gewinden mit Dichtungsring kein Hanf verwendet werden darf. Das wurde nicht beachtet. Der entscheidende Punkt für den Bruch ist aber der, dass das Eckventil nicht weit genug in das Gegengewinde eingeschraubt wurde. Mechanische Belastungen wirken nun auf die Stelle mit der geringsten Wandstärke des Ventils ein. Schaut man sich die Bruchfläche unter dem Rasterelektronenmikroskop an, so erkennt man die typischen Merkmale für die Spannungsrissskorrosion.

Bild 4: Das abgebrochene Teilstück des Eckventils: Die roten Pfeile kennzeichnen Riefen, wie sie bei Aufrauung des Gewindes zur Einhanfung typisch sind.

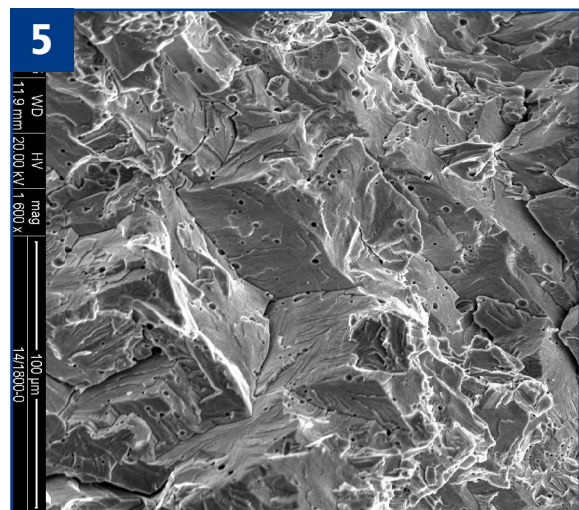
Bild 5: Eine Detailansicht der Bruchfläche zeigt transkristalline und interkristalline Bruchverläufe – typische Merkmale für eine Spannungsrissskorrosion. Die Schadenursache ist damit eindeutig auf die unsachgemäße Montage zurückzuführen.
