**Institut für Schadenverhütung
und Schadenforschung**
der öffentlichen Versicherer e.V.

Leitungswasserschäden

**Schadenursache:
Pressverbindungen an Kunststoffleitungen**

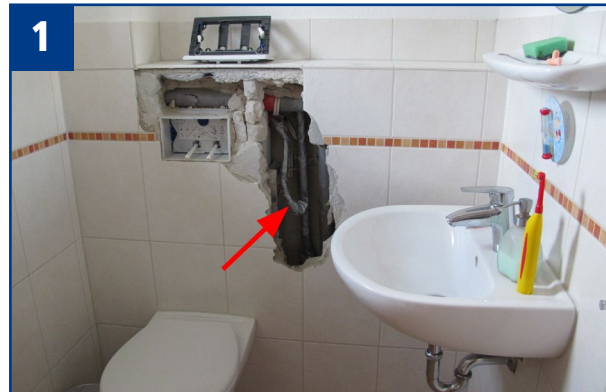
Bild 1 zeigt die freigelegte Schadenstelle. Der rote Pfeil weist auf die Position der schadenursächlichen Pressverbindung.

Bild 1: Die Schadenstelle befand sich hinter dem verfliesen Vormauerwerk. Der rote Pfeil zeigt auf die gefundene Undichtigkeit.

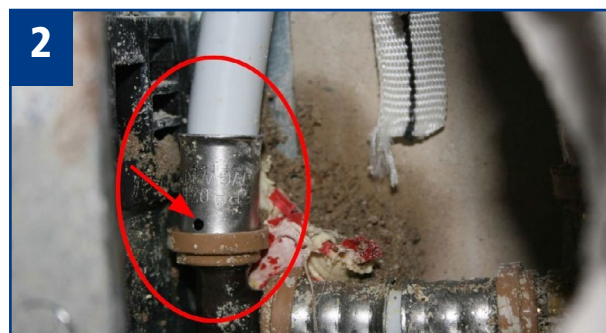
Bild 2 zeigt die hinter einer Fliese befindliche schadenursächliche Pressverbindung an einem Winkelfitting – so wie sie im eingebauten Zustand vorgefunden wurde. Bereits hier ist erkennbar, dass das von oben in das Fitting eingeschobene Rohr nicht im Sichtfenster der Presshülse zu sehen ist.

Bild 2: Auf dem Bild ist die fehlerhafte Pressverbindung im eingebauten Zustand erkennbar. Der rote Pfeil weist auf das Sichtfenster. Hier müsste das Verbundrohr zu sehen sein. Das ist jedoch nicht der Fall.

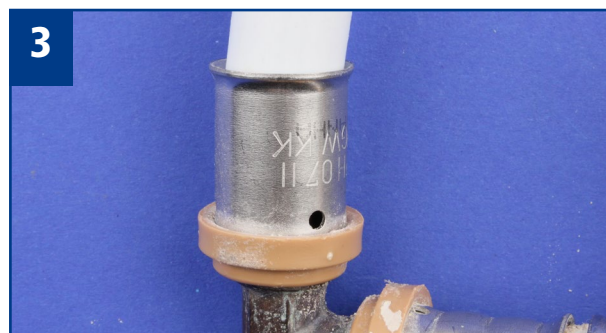
Auf Bild 3 ist die schadenursächliche Verbindung im ausgebauten Zustand im Labor zu sehen. Spuren einer Verpressung sind an der Presshülse des Fittings nicht vorhanden. Das Rohr lässt sich leicht aus der Muffe herausziehen.

Das zeigt, dass während der Montage keine Verpressung erfolgte. Mit einer Druckprobe hätte man diesen Fehler sicher erkennen können. Die ausführende Installationsfirma gab an, eine Druckprobe durchgeführt zu haben. Ein entsprechendes Protokoll konnte sie je-

Bild 3: Als Asservat wurde das Rohrstück an das IFS gesandt. Die schadenursächliche Pressverbindung ist unverpresst.

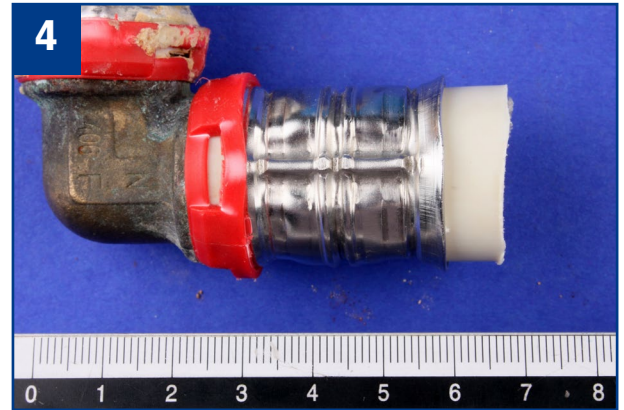
Auf Bild 4 ist eine der schadenursächlichen Verbindung im ausgebauten Zustand im Labor zu sehen. Wie sich zeigte, war ein Presswerkzeug verwendet worden, das nur für Metallrohrsysteme geeignet ist. Dieser fehlerhafte Werkzeugeinsatz führte zu übermäßigen plastischen Verformungen an der Presshülse und weiteren Komponenten. Hierdurch kam es zu Beschädigungen des Rohres und in der Folge zur Undichtigkeit der Verbindung.

Bild 4: Die Presshülse der Verbindung sowie auch der rote Haltering des Fittings zeigen infolge eines ungeeigneten Werkzeugeinsatzes intensive plastische Verformungen und Beschädigungen.

Mit etwas mehr Sorgfalt bei der Wahl des geeigneten Presswerkzeuges wäre dieser Schaden vermieden worden.

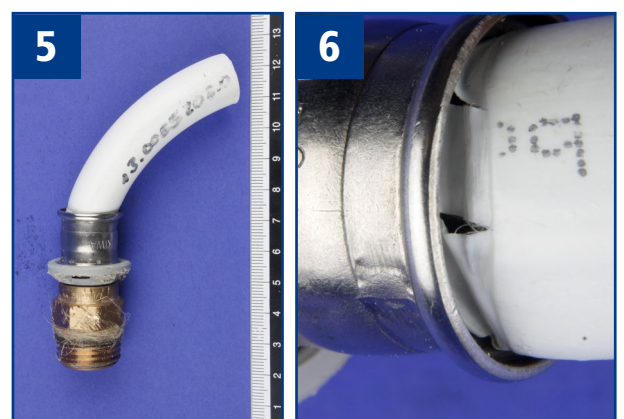
Unschwer ist zu erkennen, dass das Rohr direkt hinter der Presshülse des Fittings umgebogen und hierbei stark plastisch verformt worden ist. Das deutet schon auf eine Montage unter Spannung hin.

Schutzmantel ist gerissen. Eindeutige Merkmale für einen Gewaltbruch sind zu erkennen. Bei korrekter Leitungsführung hätte dieser Schaden vermieden werden können. Die Versicherung hat einen Regress gegen den Installateur angestrengt.

Bild 5: Das Rohrmaterial wurde hinter der Pressverbindung unzulässig umgebogen. Unmittelbar am Ende des Fittings ist der zulässige Biegeradius des Rohres unterschritten.

Bild 6: Nach einer ordnungsgemäßen Verpressung ist es durch eine übermäßige Dehnungsbeanspruchung des Rohrwerkstoffes zur Rissbildung gekommen.
