**Institut für Schadenverhütung
und Schadenforschung**
der öffentlichen Versicherer e.V.

Leitungswasserschäden

**Schadenursache:
Pressverbindungen an metallischen Leitungen**

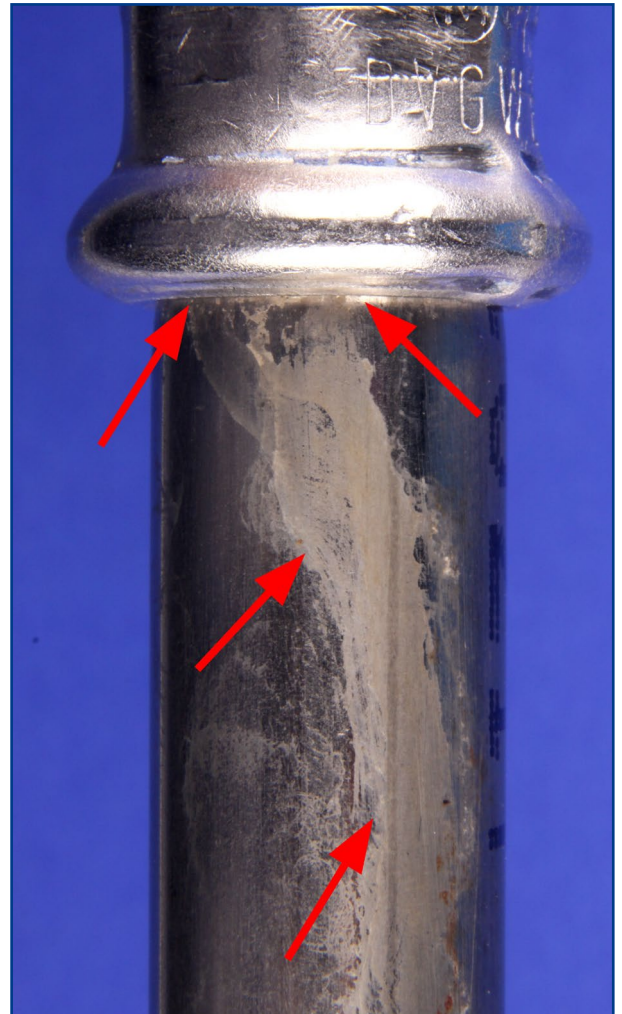
rechts: Ablaufspuren (rote Pfeile) kennzeichnen eine bereits seit längerem bestehende Undichtigkeit an einer Pressverbindung.

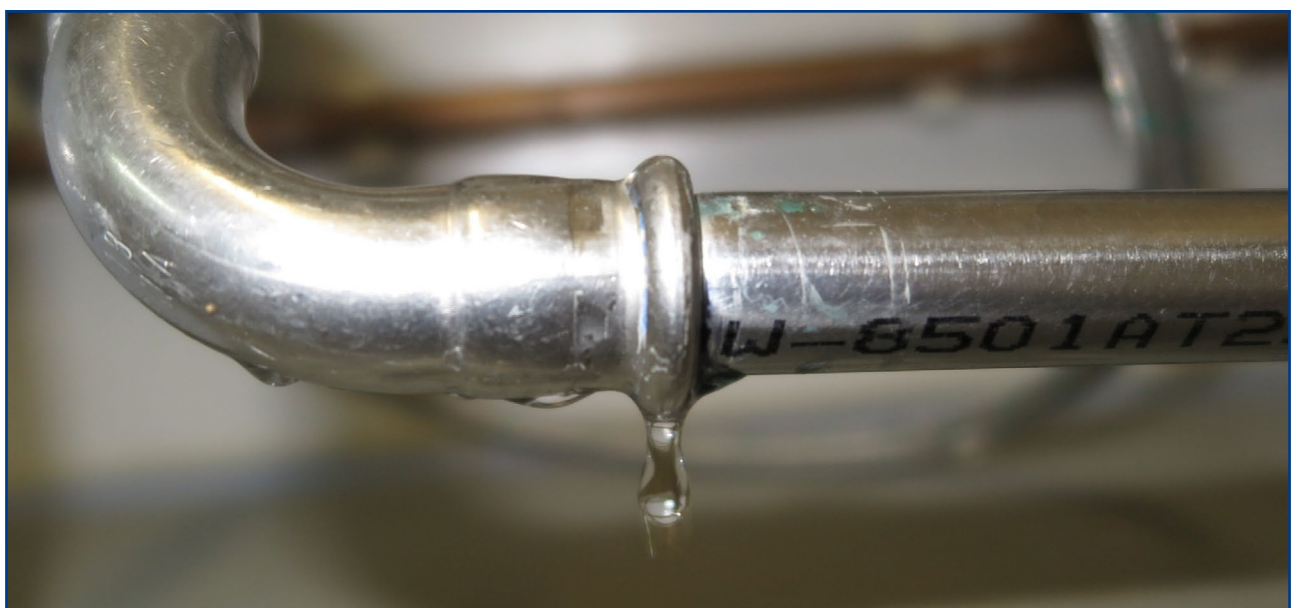
unten: Undichte Pressverbindung innerhalb einer metallischen Rohrinstallation

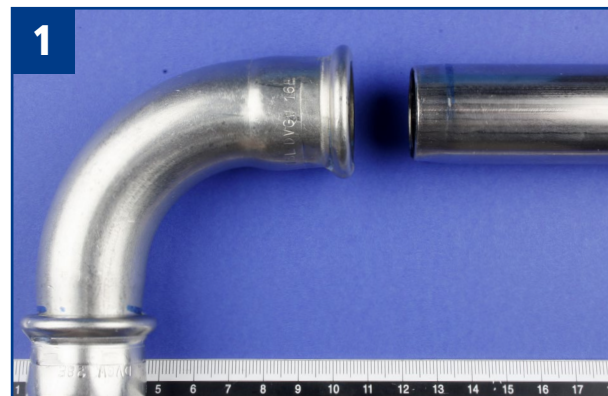
Der schadenursächliche Bereich der Installation konnte schnell lokalisiert werden. Er befand sich in einer Warmwasserzirkulationsleitung aus Edelstahl. Diese war in einer Zwischendecke im 5. Obergeschoss verlegt. Laut Angaben der Installationsfirma beträgt der Betriebsdruck in diesem Bereich 2 bar, die Temperatur 70°C. Eine Druckprüfung der Leitung hatte laut Installationsfirma stattgefunden. Ein Protokoll dieser Prüfung wurde aber nicht vorgelegt. Der Wasseraustritt erfolgte an einem 90°-Einsteckbogen. Dieser Teil der Installation wurde asserviert und im Labor genauer untersucht. Dabei ging es vor allem um drei Fragestellungen:

Abbildung 1 zeigt den schadenursächlichen Einsteckbogen. Die Detailaufnahme auf Abbildung

Bild 1: Dieser 90°-Einsteckbogen war schadenursächlich. Die Pressverbindung hat sich gelöst.

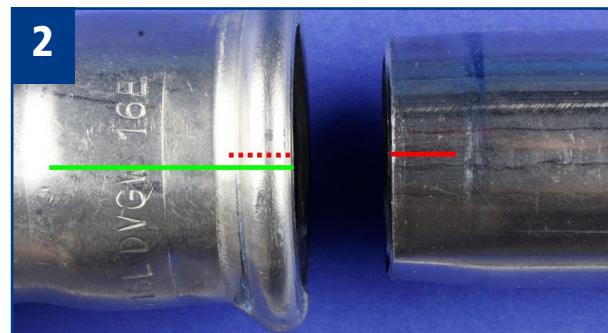
2 lässt die viel zu geringe Einschubtiefe erkennen. Statt der geforderten 24 mm konnten nur 7,5 mm gemessen werden. Eine stabile Verbindung ist so nicht gegeben.

Somit liegt eindeutig ein Installationsmangel in Verantwortung der Installationsfirma vor. Darüber hinaus erscheint es zweifelhaft, ob eine vorgeschriebene Druckprüfung mit minimal 15 bar Wasserdruck stattgefunden hat. Eine solche Druckprüfung hätte den Mangel zu Tage gebracht.

Bild 2: In der Detailansicht zeigt die grüne Markierung die vorgeschriebene und die rote Markierung die tatsächliche Einschubtiefe an.

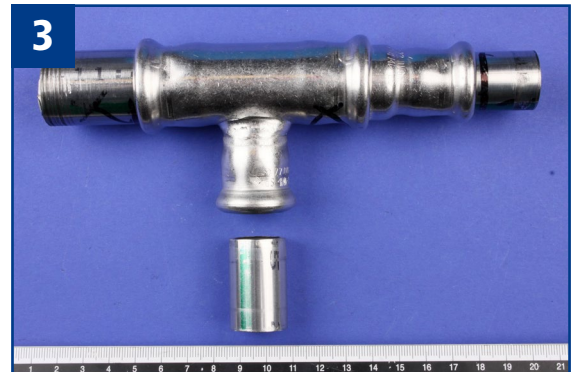
Die Umstände des zweiten Schadenbeispiels ähneln dem oben beschriebenen Schaden. Der Schaden ereignete sich in einem Hotel. Wie Krankenhäuser sind Hotels durch eine umfangreiche Trinkwasserinstallation gekennzeichnet. Auch das Hotel war ein Neubau und noch nicht übergeben. Der Schaden trat in einer Steigleitung im 4. Obergeschoss auf. Vom nicht unerheblichen Schaden waren das 4. Obergeschoss und die darunterliegenden Geschosse betroffen. Eine Pressverbindung hatte sich gelöst und damit den Schaden verursacht. Das IFS wurde mit der Schadenursachenermittlung beauftragt. Die mangelhafte, schadenursächliche Pressverbindung befand sich an einem T-Stück.

Bild 3: Die schadenursächliche Rohrleitungskomponente im zugesandten Zustand

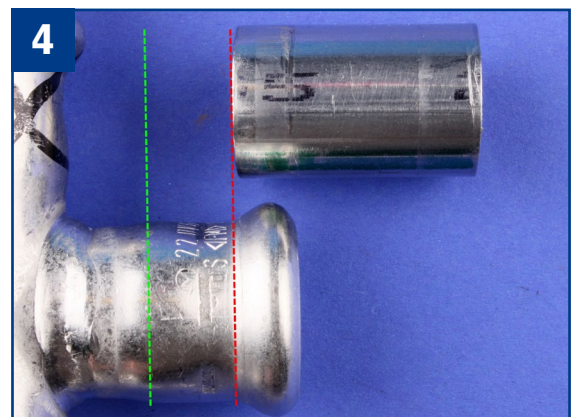
Wie im oben dargestellten Schadenfall mussten die Fragen nach zertifiziertem Material, systemkonformem Presswerkzeug und ausreichender Einschubtiefe beantwortet werden. Die Untersuchungen im IFS ergaben, dass es sich um zertifiziertes Material eines bekannten Markenherstellers handelte. Ein Produktmangel lag nicht vor. Anhand der Pressspuren konnte im Labor des IFS ermittelt werden, dass nicht ein systemkonformes Presswerkzeug, sondern das eines anderen Herstellers verwendet wurde. Den größten Beitrag zur Schadenentstehung leistete aber die viel zu geringe Einschubtiefe. Statt der vom Hersteller geforderten 21 mm, lag diese nur bei 8 mm. Das stellt einen gravierenden, schadenursächlichen Mangel dar, der auf Abbildung 4 erkennbar ist.

Bild 4: Detailansicht der schadenursächlichen Verbindung. Die rote Linie markiert die tatsächliche Einschubtiefe, die grüne die vorgeschriebene Einschubtiefe.
