**Institut für Schadenverhütung
und Schadenforschung**
der öffentlichen Versicherer e.V.

Leitungswasserschäden

Leitungswasserschäden durch Eckventile
Warum Eckventile eine häufige Schadenursache sind

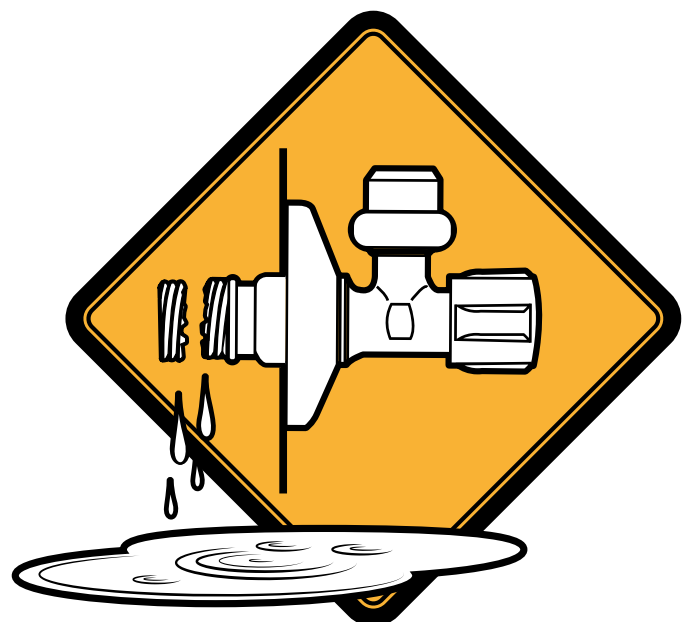
Man kann es nicht oft genug betonen: Alle Komponenten einer Installation müssen unbedingt nach den Herstellervorgaben verarbeitet werden. Gerade bei am Markt neu eingeführten Produkten ist das oft nicht der Fall. Hier liegen die Ursachen einer beträchtlichen Anzahl von Leitungswasserschäden. Der seit Jahren von den Versicherern beobachtete kontinuierliche Anstieg der Leitungswas-

erschäden bereitet Grund zur Sorge. Längst übersteigen die jährlichen Aufwendungen für Leitungswasserschäden die für Feuerschäden. Inzwischen wenden die Versicherer pro Jahr mehr als 2 Milliarden Euro für Leitungswasserschäden auf, die letztlich von der Gemeinschaft der Versicherten getragen werden müssen.
